# 2005. 4. 25発生 JR西日本 塚口～尼崎駅間列車横転脱線事故調査報告

2005年5月28日  
調査・報告 特急たから

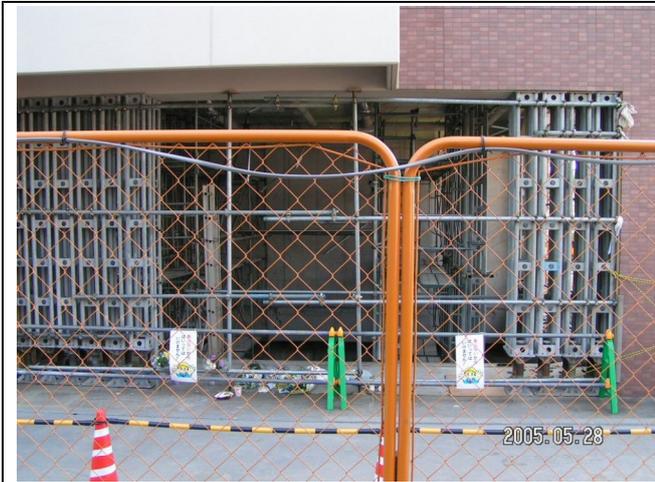
1両目車両が突っ込んだマンションの1階駐車場。ここが駐車場でなくて居室だったら…と想像するとぞっとする。

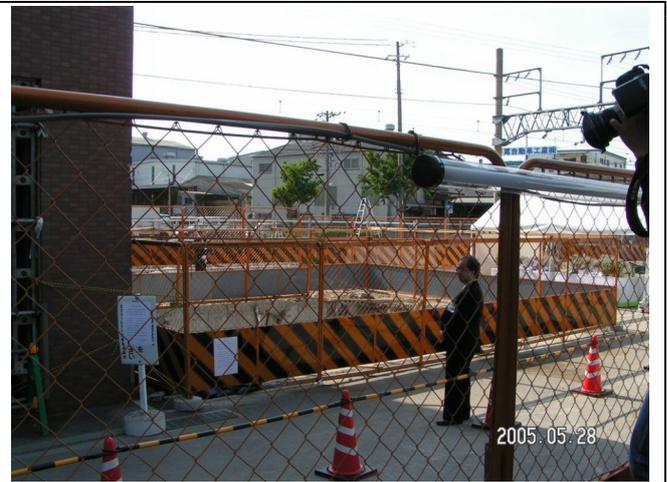
1両目車両が突っ込んでいった地点だ。すでに線路上ではなく、列車が完全に線路を逸脱したことが窺える。

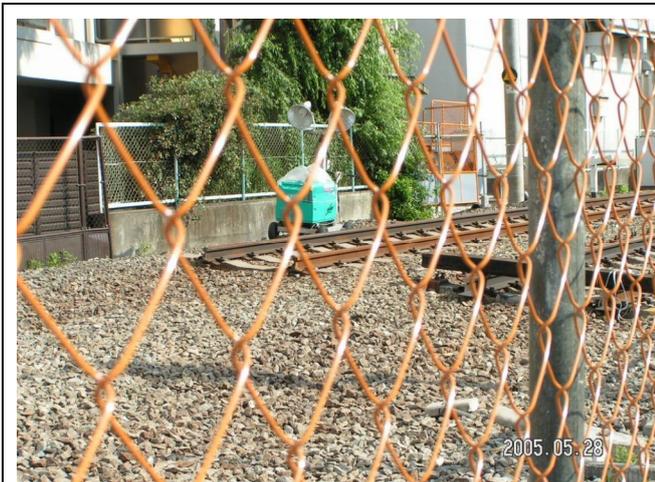
半径300mの急カーブのまっただ中に当たる地点だ。調査委によりレールが撤去されている。護輪軌条(ガードレール)は設置されていないが、今回の事故の本質には影響はないとみられる。

今回の事故の原因について、調査委は速度超過による転覆脱線との見方を強めている。脱線が起きた現場は半径300mの急カーブであり、時速70km制限だったが、死亡した運転士は108kmで運転していたとされている。一般論として、カーブで外側に飛び出そうとする力、すなわち遠心力は速度の2乗に比例するから、制限速度の1.4倍で走っていた快速電車には通常に比べて1.4の2乗、つまり1.96倍の遠心力がかかっていたことになる。左側の写真で、護輪軌条が設置されていないことがはっきりす

るが、護輪軌条は遠心力による車輪の真横への飛び出しを防ぐためのものであり、車輪がレールから完全に浮き上がってしまった今回の事故に限っていえば、護輪軌条が設置されていたとしても結果は同じであったと思う。

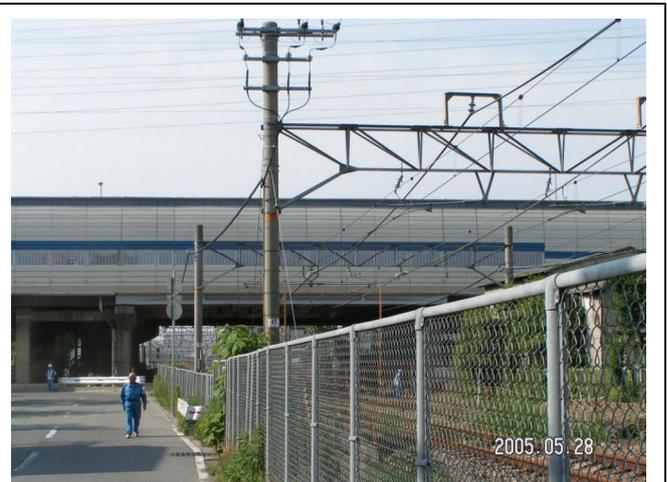
運転士の間で「70kmへの減速をここまでを終えておくべき目印」として認知されていた高速道路高架橋。尼崎方を背にして撮影したもの。事故を起こした快速電車は写真奥から高架の下をくぐり事故現場に差し掛かった。

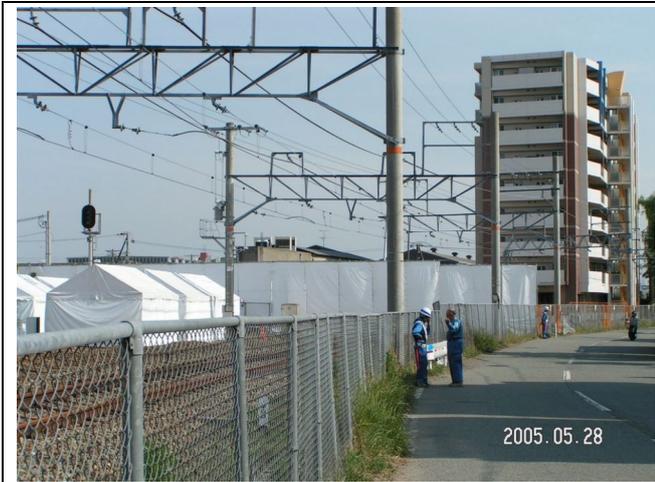
現場全体を見渡せる構図で撮影した写真。線路をふさぐ形で横向きに張られている2枚のビニールシートのうち、手前のビニールシートの付近で、列車のレールからの逸脱が始まったと推定される。

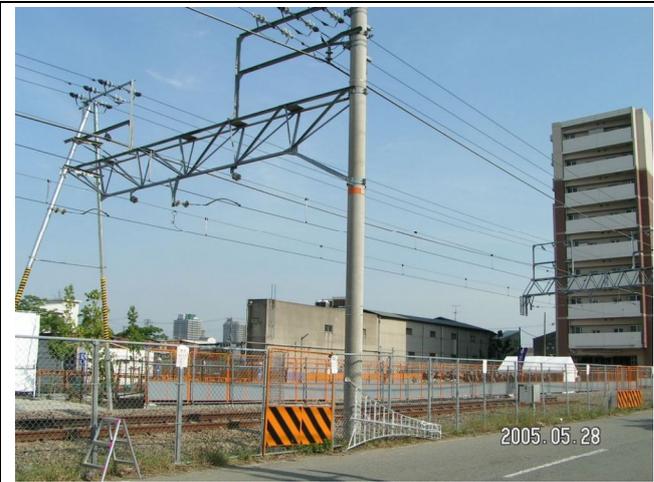
マスコミで報道された「電柱」に近寄ってみる。ここが、悲劇を決定づけた「運命の地点」と考えて間違いないだろう。ここを通過後、支えを失った列車は本格的に横転していったのだ。

マスコミでさかんに報道された「列車の衝突した電柱」は、右の写真を見るとわかりやすい。片足になっているが、間違いなく件の電柱である。架線柱はじめ鉄道建築物は、全て「建築限界」(注1)よりも外側に設置されるから、これに車両が衝突したということは、この地点で列車がすでにレールから逸脱するか、少なくとも浮き上がっていたことを示す証拠と見ていいだろう。

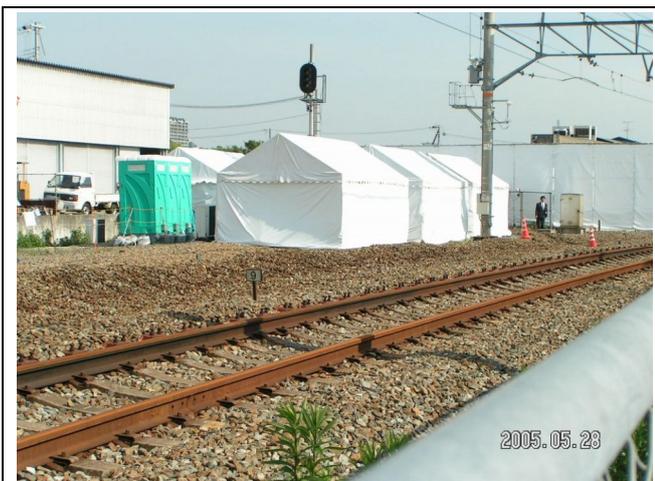
カント(2本の線路の高低差)は97mmであるが、素人目にもはっきり解る。

今回、事故があった現場のカントは97mmとされている。上の写真では、いかにも高低差が大きいという印象を受けがちであるが、日本の在来線の場合、狭軌(1067mm軌間)だから、おおざっぱにカントを100mm、軌間を1100mmとすれば傾きの角度は約4度(注2)といったところであり、実際にはそれほど大きいというわけでもない。カントが小さいということは、それだけ遠心力を吸収する作用も小さいということであり、カントで吸収できない過大な遠心力は、減速することによってしか軽減できないということである。つまり「速度制限」がより重要になってくるわけだ。

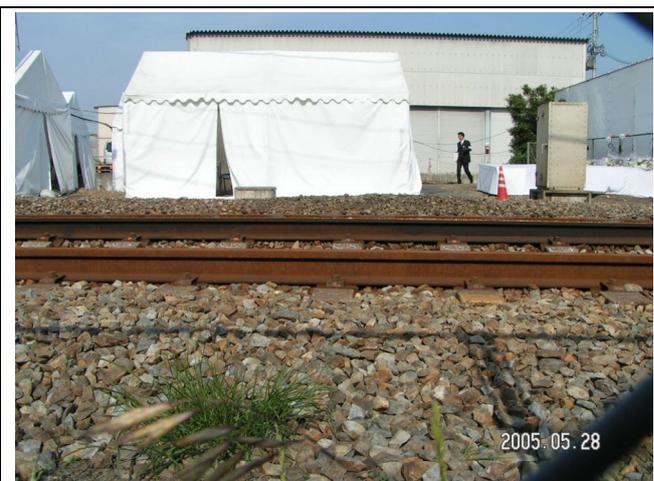
線路を真横から見た写真。こちらもかなりはっきり解る。

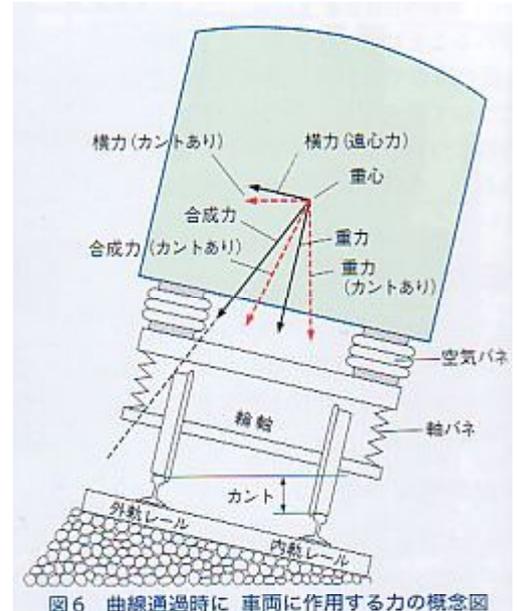
図6 曲線通過時に 車両に作用する力の概念図

永瀬教授はこの記事の中で、垂直方向へ作用する重力と、水平方向へ作用する横力(遠心力)との合力のベクトルがカーブ外側の車輪よりも外に飛び出した場合に列車は横転することを説明する。図6で左側車輪の外へ向かって描かれた点線がそれであり、遠心力は強ければ強いほどこの点線をカーブ外側に向かって押し出そうとするから、遠心力を軽減させることが横転を防ぐ最も有効な手段であることは今さらいうまでもない。

ところで、見落としがちであるが、もうひとつ、横転防止に有効な方法がある。それは「重心を下げる」ことである。図6で描かれている重心をより低い位置へと下げてみれば、左側車輪の外に飛び出していた合力のベクトルを示す点線が車輪の内側へと移動することが解る。つまり横転を防げるわけだ。では、重心を下げるにはどうしたらよいのだろうか？

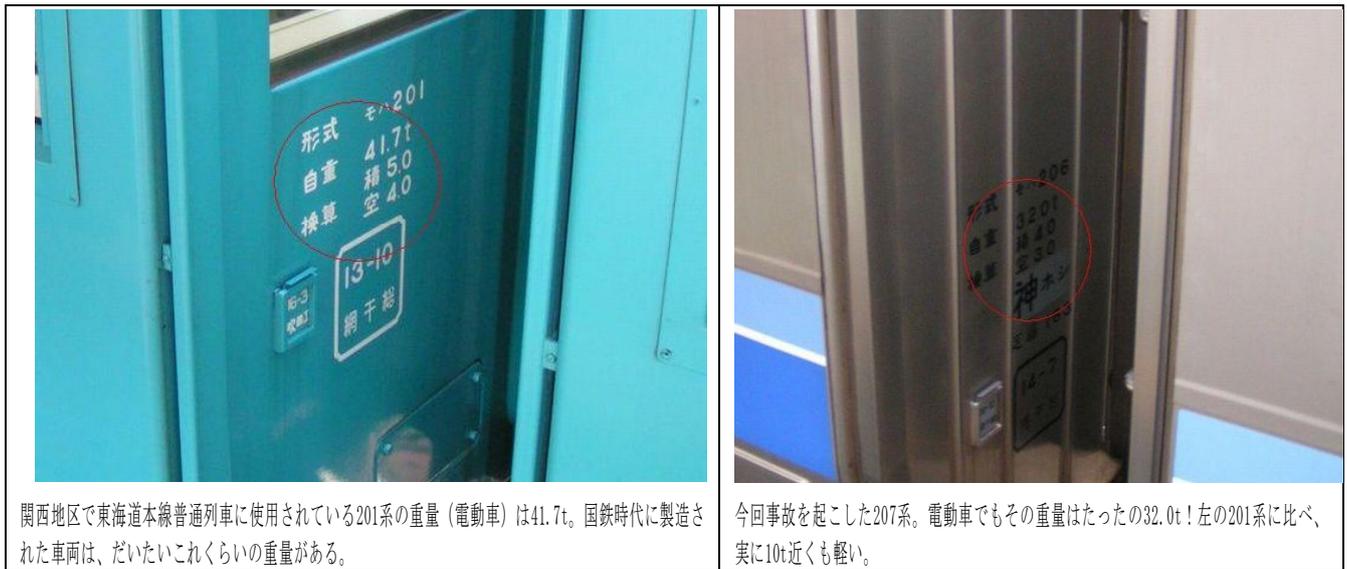
左の車両は国鉄時代に設計・製造された201系車両だ。車両の色こそ違うが、首都圏で中央快速線に使用されているオレンジ色の電車と同形式のものである。そして右側は今回の事故車両・207系。電車には走行用のモーターを積んでいるもの（電動車）とそうでないものがあり、重量を比較するには電動車なら電動車同士でないと無意味なので、比較にはどちらも電動車を用いた。

ご覧の通りの結果である。国鉄時代に製造された車両に比べ、今回の事故車両・207系が実に10tも軽いことが解る。よくもまあこれだけ軽量化したものだと感心する。4分の3の重量になったわけだから、軽量化率25%にも達する。

この軽量化が何を意味するかは今さら申し上げるまでもない。軽量化すれば、それだけ車両の重心は高くなり、重心が高くなれば遠心力との合力のベクトルは外へ向く。つまり横転しやすくなる。この車両をさらに詳細に分析する必要があるだろうが、一般論からいえばそういう結論になる。
