2005. 12. 25発生 東日本旅客鉄道株式会社

## 羽越本線列車横転事故調査報告

2007年12月2日  
安全問題研究会

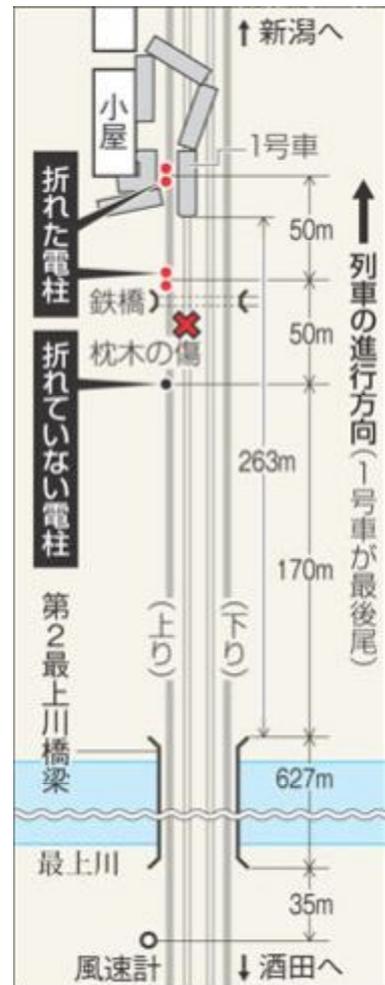
＜資料3-2＞列車脱線現場見取り図

資料3-2をもう一度ご覧いただきたい。驚くことに事故当時、風速計は第2最上川橋梁の秋田方、1カ所しか設置されていなかった。JR西日本が関西国際空港連絡橋で6カ所を設置したのと比較して、あまりに少ないのではないだろうか。

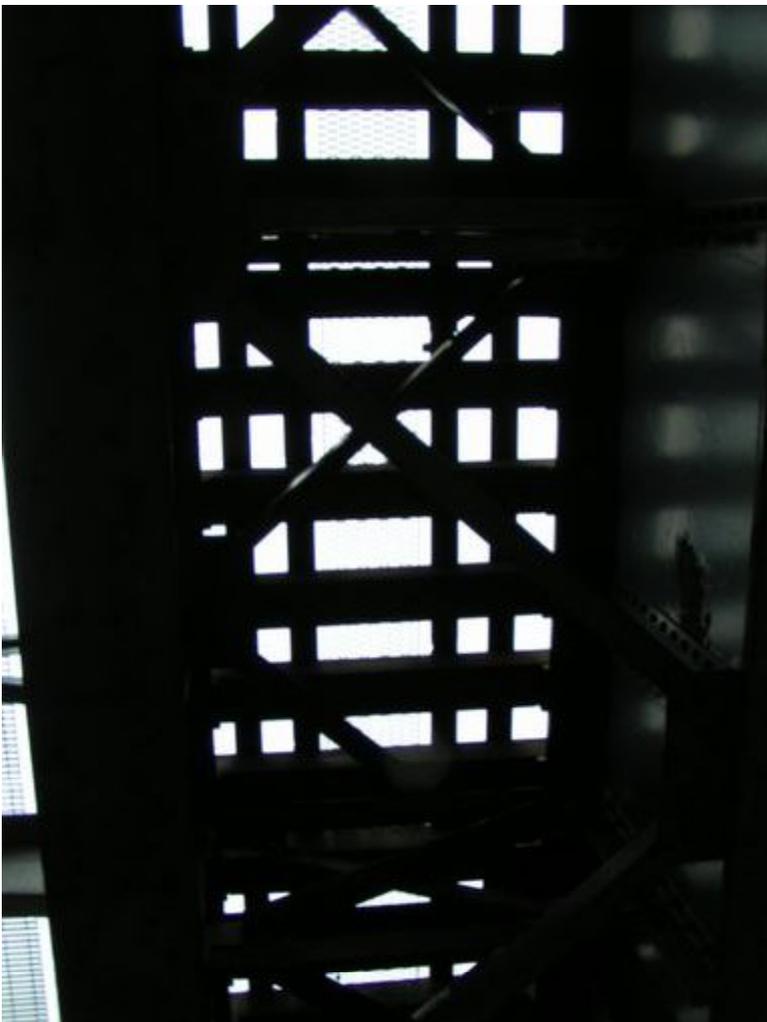
#### <資料4>開床式橋梁の写真

在来線鉄道の鉄橋の大部分は、「開床式」(かいしょうしき)と呼ばれる構造を採り入れており、第2最上川橋梁もこれに該当する。文字通り床面が開放式になったもので、強風時は線路上から線路下へ、また線路下から線路上へ風が吹き抜けやすい構造を持っている。強風時はとりわけ風の影響を受けやすいため、運転には他の方式の橋梁に比べて細心の注意を必要とする。

第2最上川橋梁を真下から撮影したものの。床面が開放式になっており、枕木とレールのすき間から空が見える。日本の在来線鉄道で最もよく使われているものであるが、風が吹き抜けやすく、突風の影響を受けやすい。今回の事故でも真下からの突風が車体を浮き上がらせた可能性が指摘されている。

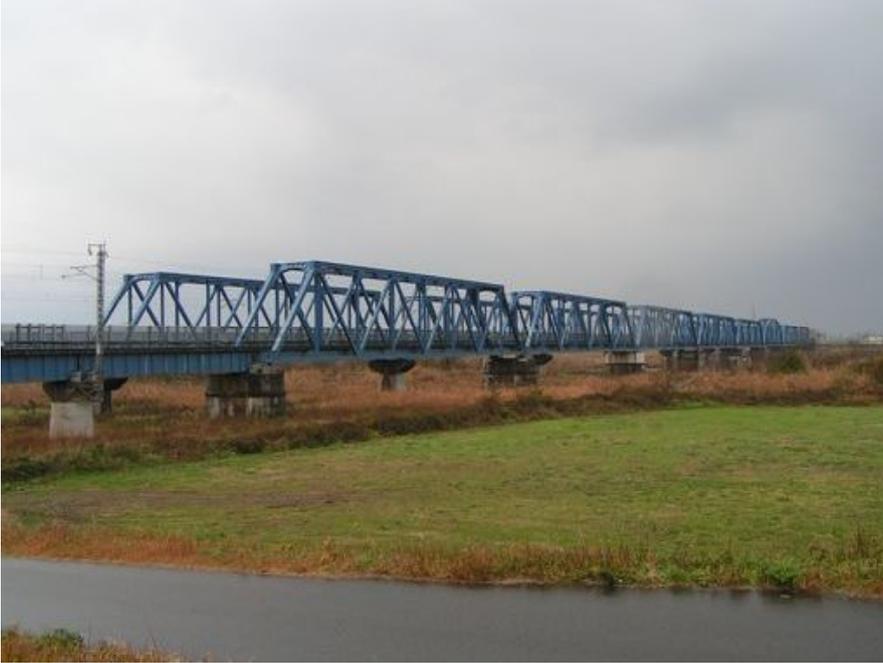
## ＜資料5＞第2最上川橋梁の全景

向かって右が秋田方面、左が新潟方面。単線区間の多い羽越本線だが、この区間は複線である。

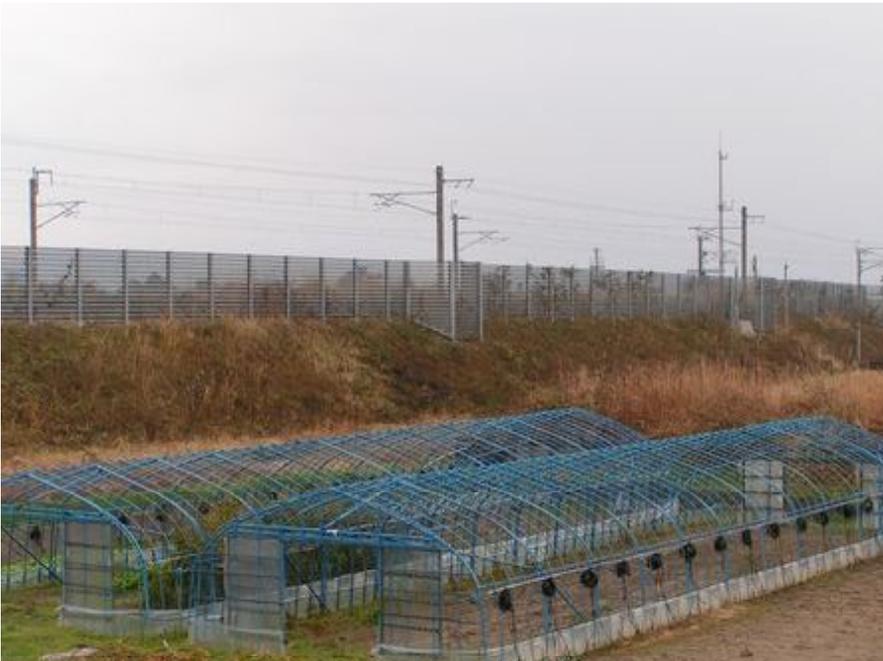
## ＜資料6＞盛り土区間の状況

盛り土の上も風が増幅されやすい。盛り土で進路をふさがれた横風が圧縮されて強まるため、京都大大学院の松本勝教授（橋梁工学）は「その影響があった可能性もある」と推測する。94年に北海道の根室線と岩手県内の三陸鉄道で起きた脱線事故も、同様のメカニズムだったという。

向かって右が新潟方面、左が秋田方面。事故列車と同じ上り列車（新潟方面行き）が第2最上川橋梁を渡り終えた直後の地点（写真の左側に第2最上川橋梁がある）。

事故当日、「いなほ14号」はこの付近で突風に煽られバランスを崩し始めたとみられる。盛り土の上に防風壁が写っているが、これは事故後に設置されたものである。

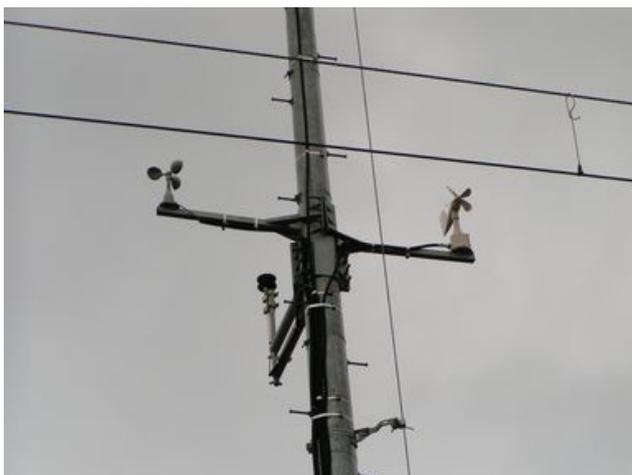
〔風速計①〕 風速のみを計測する羽根だけのものと風向も計れる飛行機型のものが併置。

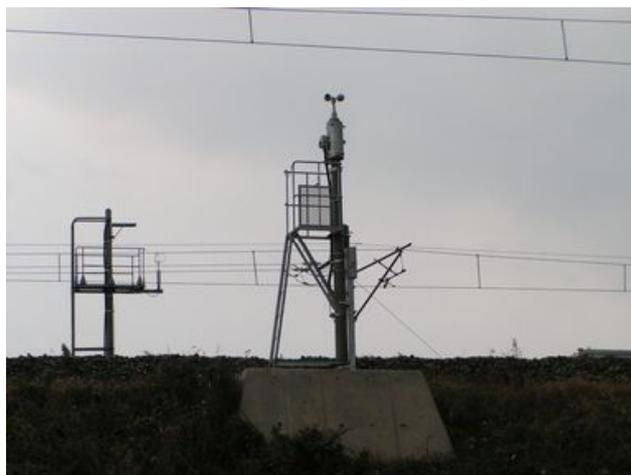
〔風速計②〕 羽根式で風速のみ計測。風向は計測できない。

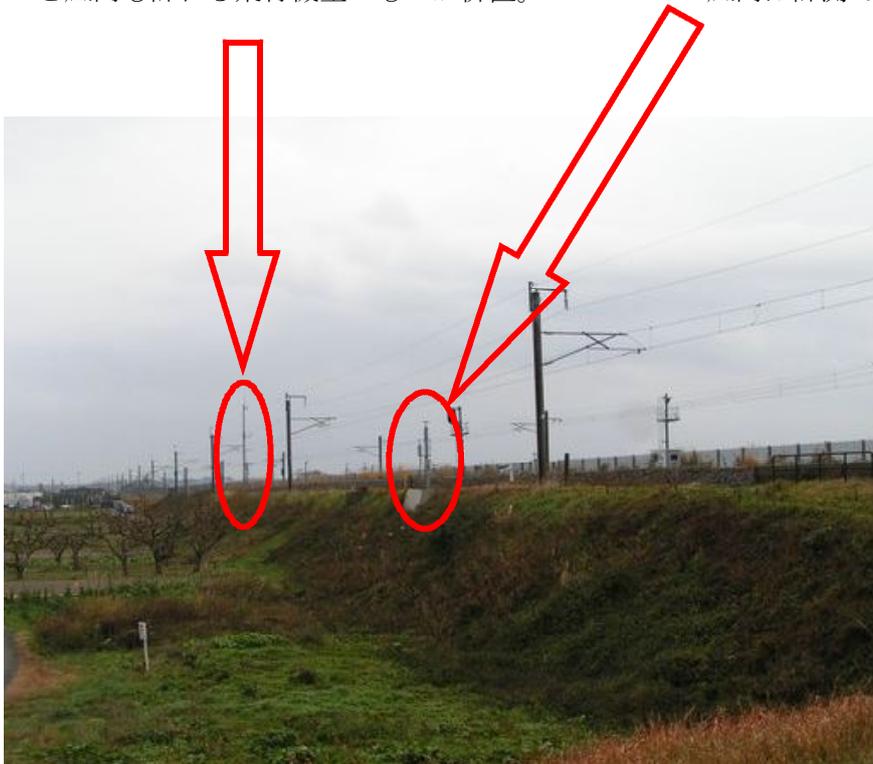
#### <資料7>現在の風速計設置状況

左が新潟方面、右が秋田方面。赤い丸で囲んでいるのが風速計の位置。左の赤丸が風速計①、右の赤丸が風速計②。いずれも事故後に設置されたとみられる。

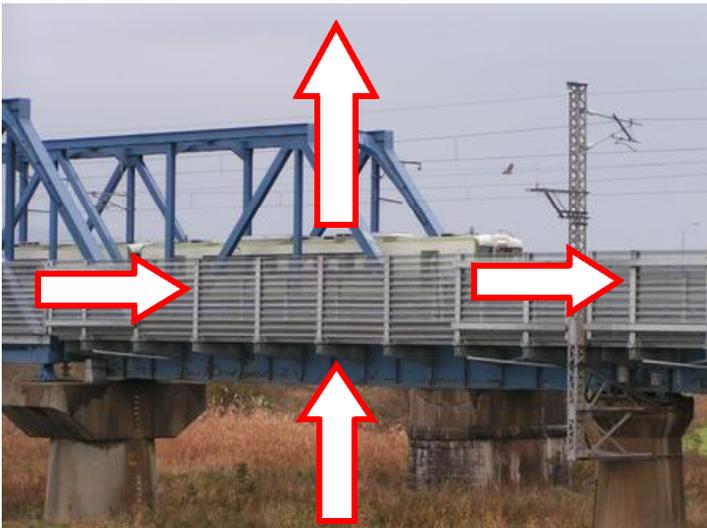
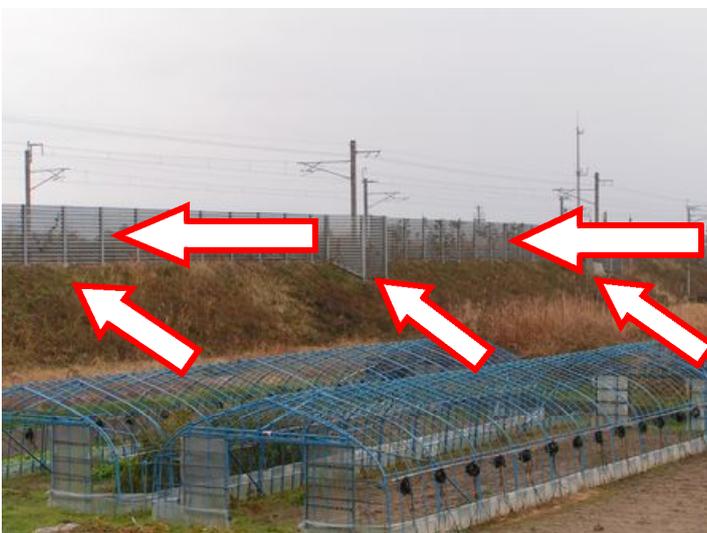
#### <資料8> 突風及び気流の状況

第2最上川橋梁に羽越本線の列車がやってきた。矢印は風の状況を示したものである。事故当日もこのような風が吹いたと推定される。開床式橋梁の真下から真上に吹き抜ける風、海から吹く強い横風、盛り土区間を斜めに駆け上がる強風が複雑に入り乱れ、列車はバランスを失った。このような場所はここだけではなく、日本中至る所にある。
