2005. 12. 25発生 東日本旅客鉄道株式会社

## 羽越本線列車横転事故調査報告

2007年12月2日  
安全問題研究会

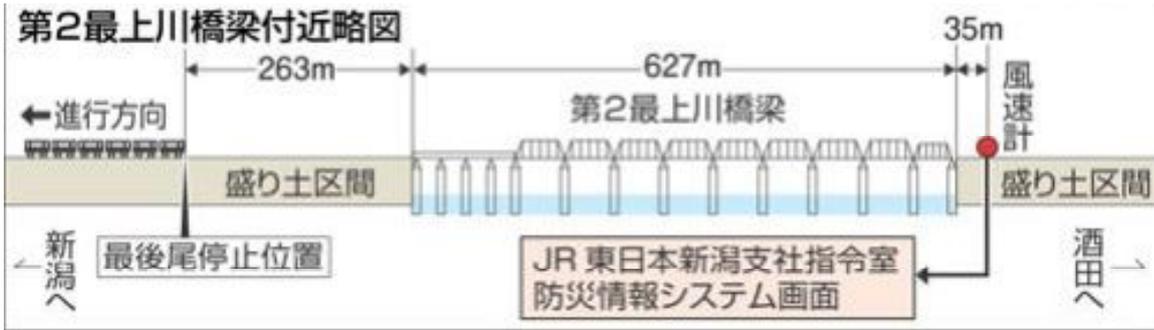
＜資料2＞第2最上川橋梁付近の略図

第2最上川橋梁は、直接の事故現場とはならなかったが、運転士が「突風で車体が浮いた」と証言していることから、橋梁の構造を分析することは事故原因解明の大きな手がかりとなる。事故調も橋梁真下からの突風の影響に注目しているとみられる。

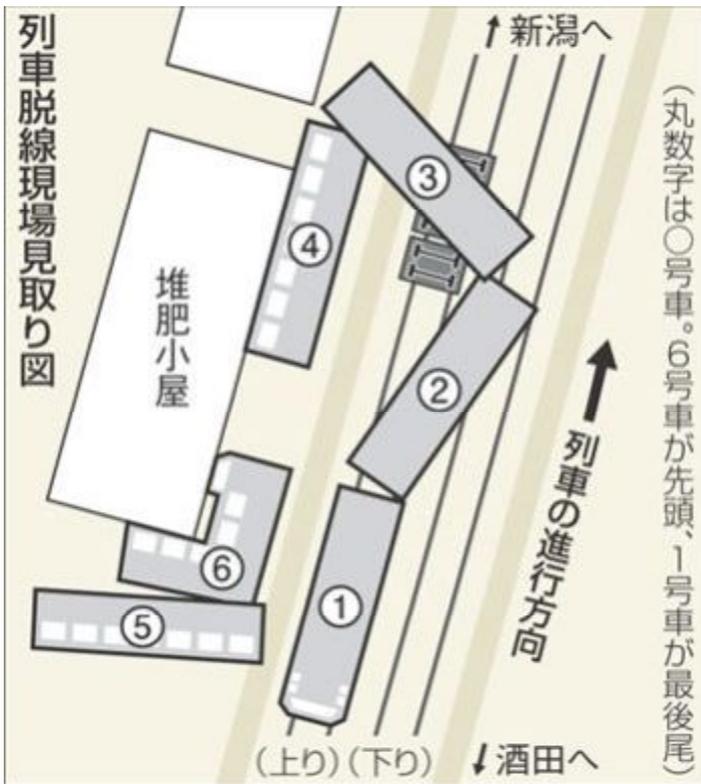
＜資料3＞列車脱線現場見取り図

JR東日本新潟支社などによると、列車は1～4号車が指定席で、5、6号車が自由席。指定券を購入した乗客だけで約30人が乗っていた。現場は鉄橋の約100～200m南の地点で、6両編成のうち先頭の6号車から2号車まで5両が脱線。うち6～4号車が転覆、土手から数メートル下に転落して車両同士が折り重なった状態になった。JR酒田駅によると、同列車はポイント故障のため、同駅を1時間8分遅れて発車。山形県警の調べに運転士は「突風で車体が左側に浮き、そのまま脱線、転落した」と説明した。

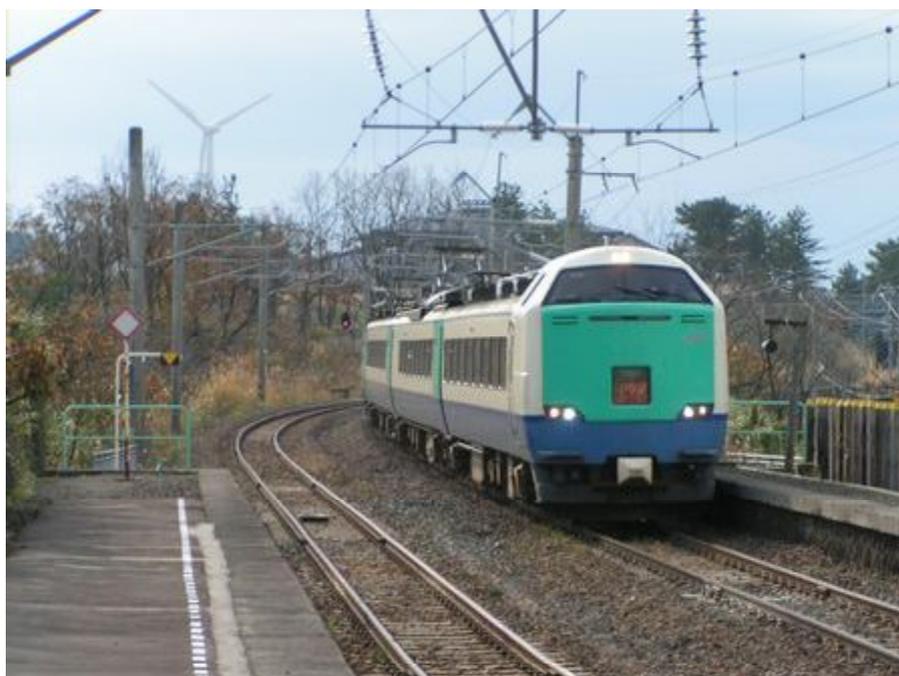
### <資料9>風力発電と特急「いなほ」

疾走する特急「いなほ」。写真左上には風車が見える。山形県庄内地方は強風常習地帯であり、この豊かな風を生かして風力発電が行われている。

このような気象条件の中を走る羽越本線の列車は、いつも風の危険と隣り合わせである。
